Mietshaus, Rieterstr. 6, 90419 Nürnberg Balkone

Farbvorschlag ausgehend von den Ergebnissen der Befunduntersuchung

Befunduntersuchung an den historischen Balkonen, Februar 2022

Objekt:	Mietshaus
Ort:	Rieterstr.6 90419 Nürnberg
Denkmalnummer:	D-5-64-000-1658
Bauvorhaben:	Instandsetzung der Balkone im Innenhof
Teilmaßnahme:	Befunduntersuchung an den Balkonen hier: Farbvorschlag ausgehend von der Befunduntersuchung
AuftraggeberIn:	M. C. Hausverwaltung GmbH Kirschgartenstr. 81 90419 Nürnberg
vertreten durch:	Frau Lossi-Zahner
zuständiges Denkmalamt:	Bayerisches Landesamt für Denkmalpflege Hofgraben 4 80539 München
ReferentIn:	Frau Dr. Kathrin Müller
Bearbeitung:	Herr Matthias Ehmann Geschäftsführer Form & Farbe Ehmann GmbH Restaurator, geprüfter freier Sachverständiger, Bereich Restaurierung und Denkmalpflege
Bearbeitungszeitraum:	Februar 2022
Befunduntersuchung in situ:	Bianca Schelling, Form & Farbe Ehmann GmbH
Ausarbeitung Befunduntersuchung:	Bianca Schelling, Form & Farbe Ehmann GmbH

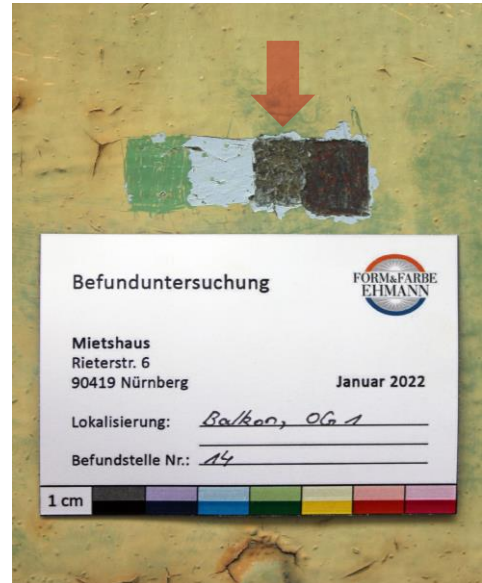
Die Befunduntersuchung förderte kein vollständig einheitliches Ergebnis zu Tage, was vermutlich auf frühere Renovierungsmaßnahmen zurück zu führen ist. Dennoch liegt die Vermutung sehr nahe, dass die älteste zu findende und wahrscheinlich bauzeitliche Fassung aus einem dunklen Grauton besteht, der am ehesten dem RAL-Farbton DB 703 entspricht. Diese Annahme beruht auf der Häufigkeit, mit der dieser Farbton als früheste Auflagerung auf allen Stockwerken an Blenden, Blumenkastenbehältern und Gittern beobachtet wurde (Abb. 1).

Abb. 1: Der Grauton als älteste zu findende Fassung

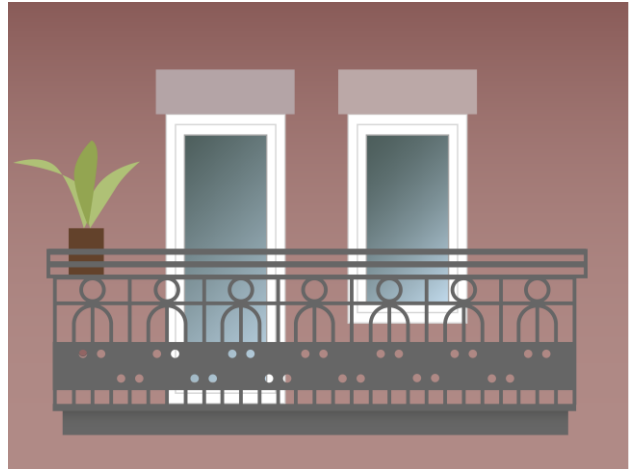
Farbvorschlag in Orientierung an älteste, wahrscheinlich bauzeitliche Fassung:

**RAL DB 703
Eisenglimmer**

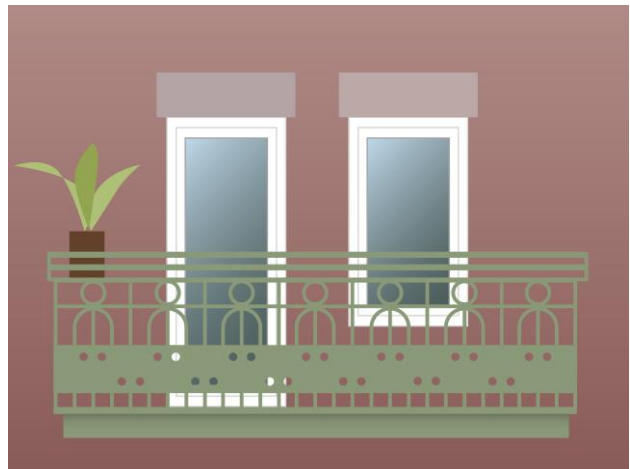
Farbvorschlag in Orientierung an jüngere Fassung (grob um 1970):

**RAL 6021
Blassgrün**

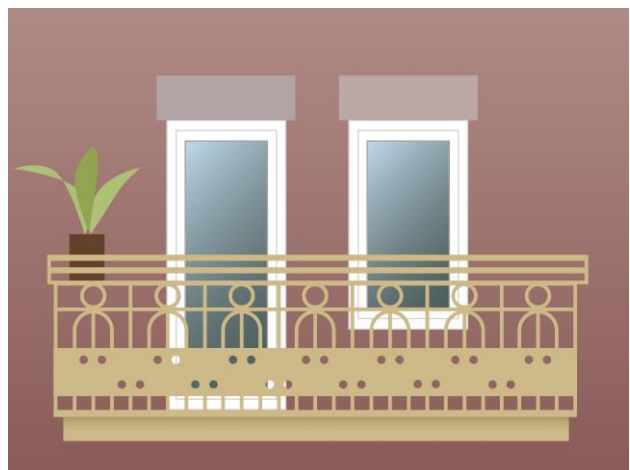
Farbvorschlag in Orientierung an Sichtfassung (jüngste Fassung):

**RAL 1000
Grünbeige**
