Wiederaufbau als gemeinsames Projekt

Als einzige Kirche in der Nürnberger Innenstadt überstand St. Martha den Zweiten Weltkrieg fast unbeschadet, doch erlitt sie ausgerechnet bei ihrer Sanierung den schwersten Schaden ihrer Geschichte: 2014 zerstörte ein Brand Dachstuhl, Orgel und Empore. Den Wiederaufbau entwickelten Florian Nagler Architekten nach der Prämisse, den Bestand zu erhalten, wo es möglich ist, und zu verbessern, wo es notwendig war

Reconstruction as a joint project

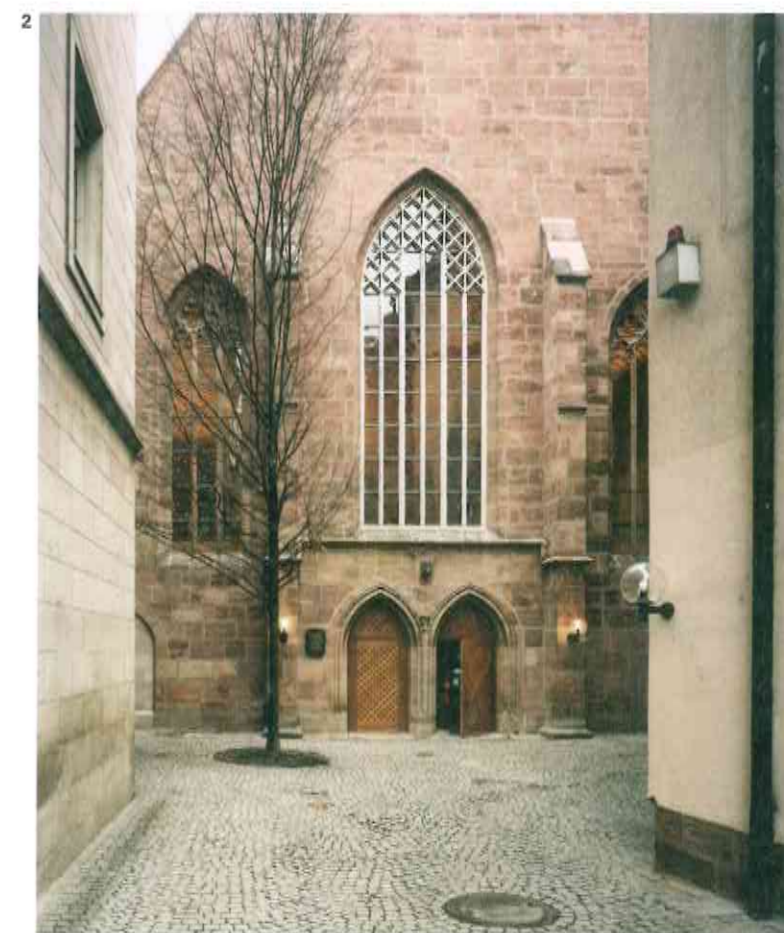
1
Brandschäden an einem gotischen Spitzbogenfenster mit Maßwerk

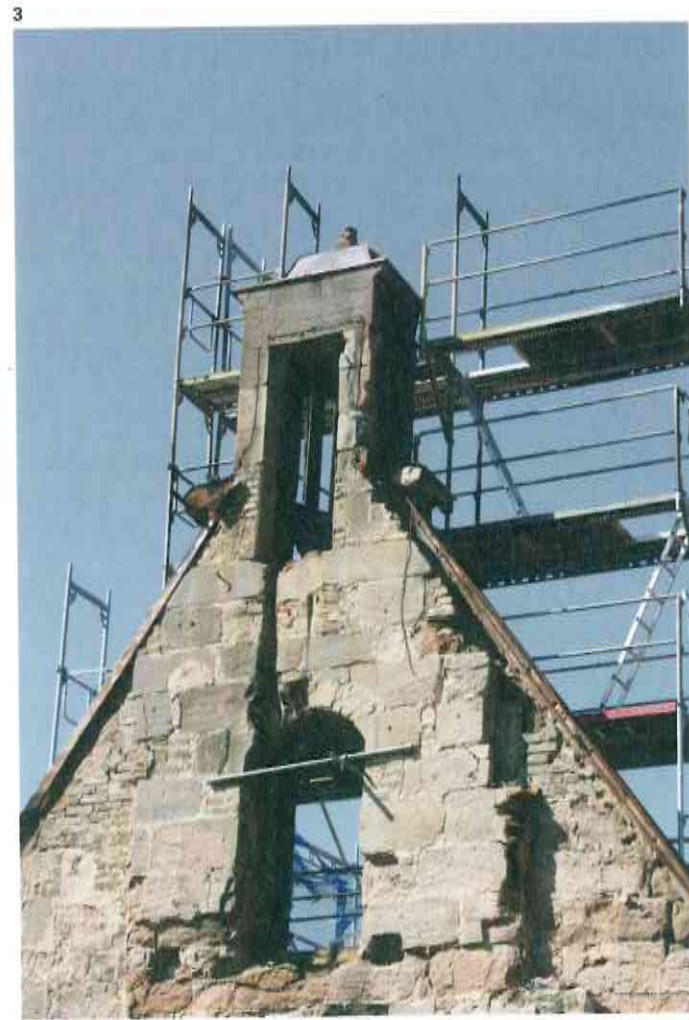
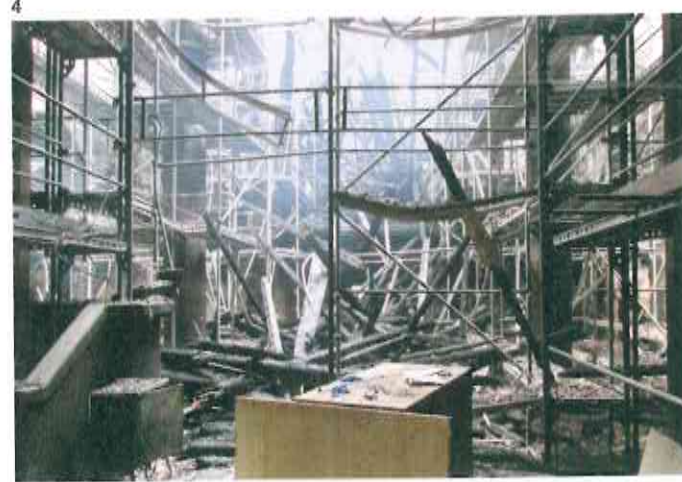
3 - 4
In der Nacht vom 5. Juni 2014 zerstörte ein Brand das Dach und das historische hölzerne Tonnengewölbe

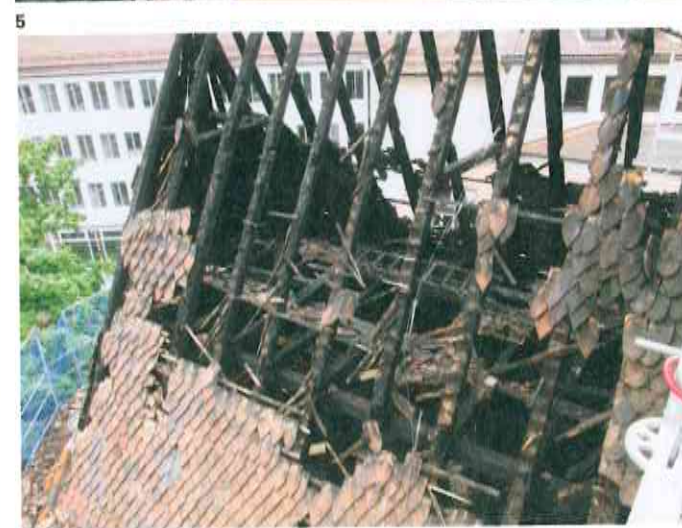
5
Der Dachstuhl des Chors brach nicht ein, das Kreuzrippengewölbe darunter blieb ohne größere Schäden
