Sanierung der Klosterkirche Langenzenn – weitere Renovierungsarbeiten in diesem Jahrzehnt stehen bevor

# Runderneuertes Gotteshaus

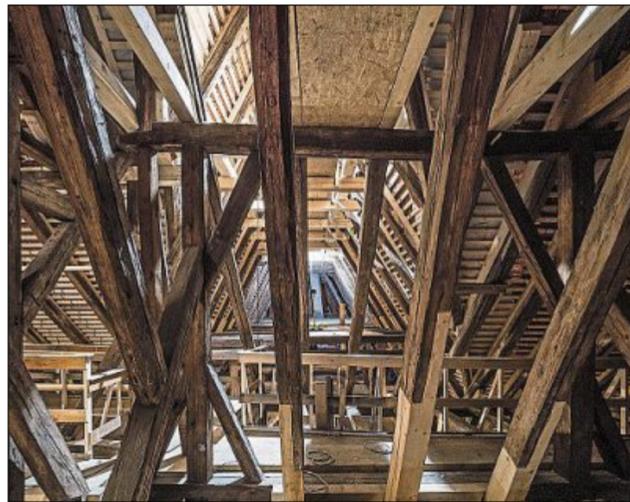
Das historische Dachwerk.

Die Baumaßnahme wurde unerlässlich, weil es in der Baugeschichte der Anlage in den vergangenen Jahrhunderten zu baukonstruktiv fehlerhaften Eingriffen in das Dachtragwerk gekommen war. Diese wirkten sich auf das Gesamtgefüge derart aus, dass einzelne Konstruktionselemente versagten.

Während der anfänglichen Arbeiten zeigte sich zudem die Verformung von weitaus mehr Bauteilen und Holzverbindungen als erwartet. Die vorgefundenen Konstruktionen waren durch den beteiligten Statiker in weiten Teilen rechnerisch nicht nachweisbar, sodass die schadhafte Hölzer in Abstimmung mit dem Landesamt für Denkmalpflege einzeln ersetzt werden mussten. Zuvor hatte das statische System über mehrere Jahrhunderte hinweg offenbar allein durch die innere Materialfestigkeit der Konstruktion gehalten.

In der Maßnahme galt es vor allem die Tragfähigkeit und Fes-

tigkeit der Dachwerke für die Zukunft herzustellen. Auch Teile des Unterbaus bis in die Mauerwerkskonstruktion mussten dafür instand gesetzt werden. Schäden an exponierten und wasserführenden Teilen der Außenmauer aus Nürnberger Burgsandstein wurden saniert, die Wandmalereien trockengereinigt, verfestigt und partiell retuschiert. Auch die aus dem 19. Jahrhundert stammenden Chorfenster mussten restauriert und vor künftiger Bewitterung mit einer Schutzverglasung bewahrt werden. Die ursprünglich vorgesehene Bauzeit erhöhte sich wegen des erheblichen Aufwands zur konstruktiven Instandsetzung der Dachtragwerke.
