HÖCHSTLEISTUNG UNTER ZEITDRUCK

MAUTKELLER, NÜRNBERG

- Malereien stammen aus dem 16. Jahrhundert, stark zerstört im 2. Weltkrieg
- Instandgesetzt, konserviert und rekonstruiert von Form & Farbe Ehmann, Fürth

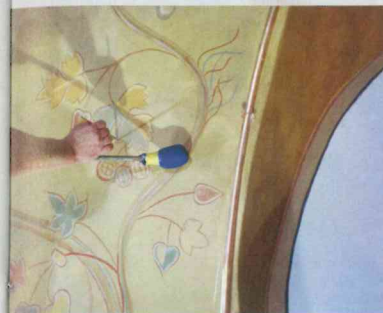
An einigen Stellen wurden die verloren gegangenen Malereien rekonstruiert

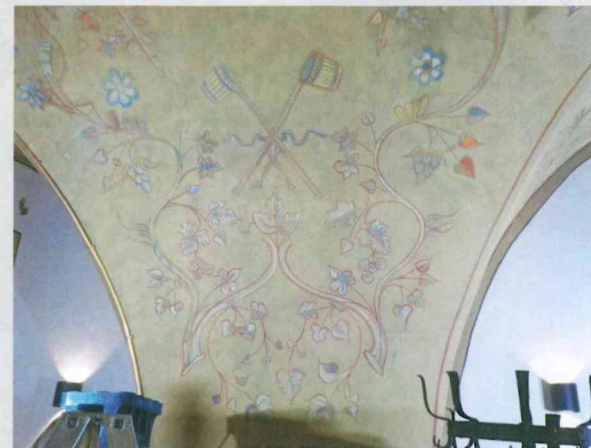
Die rekonstruierte Malerei wurde mit Silikatfarben ausgeführt
